10 ÅRS VEDLIGEHOLDELSPLAN

Gildhøjparken 1-33

Juni 2018
Sagsnr.: 180061

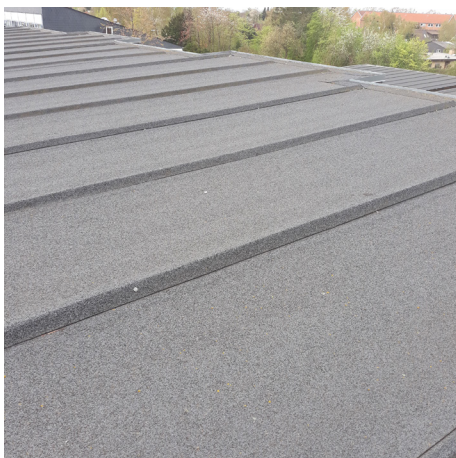
01.01

Tagpap er lagt på i forbindelse med opførelsen af byggeriet i 2006. Generelt ligger det pænt og uden synlige tegn på skader. Det oplyses, at tagpap er gennemgået ifbm. 5 års eftersyn i 2011 på alle bygninger. Enkelte steder er der registreret algebelægning.

Kosmetisk skade

Alger på taget er som regel kun et problem af kosmetisk karakter og ofte tager taget ikke skade af algebelægning. Men det tilrådes løbende at fjerne belægningen på tagpap. (Ikke prissat).

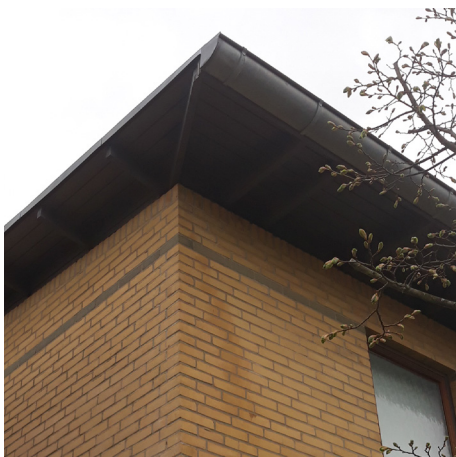
01.02

Tagudhæng og synlige spær fremstår i pæn stand, og malerbehandling som forebyggende vedligehold er planlagt til udførelse i 2018.

Kosmetisk skade

Det tilrådes, at udvendigt træværk vedligeholdes og overfladebehandles for at beskytte mod regn, fugt og solens nedbrydende stråler. For udhæng må fugtigheden ikke overstige 12%, når det behandles. Det anbefales at efterse udvendigt træværk mindst 1 gang om året.

Malerbehandling af tagudhæng bør udføres i 2018.

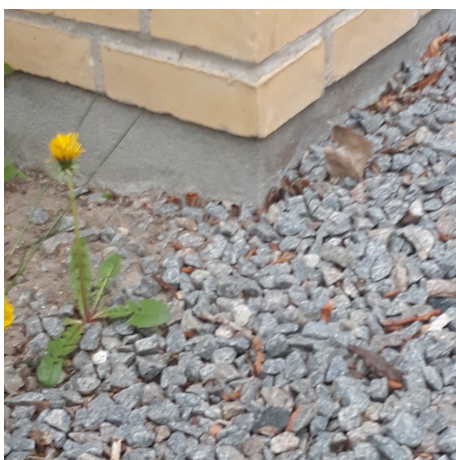
**03.01****SOKLER****Materialer**

Enkelte steder er der registreret revner i pudslaget.

Mindre alvorlig skade

Sokler med revnet puds bør udbedres inden disse udvikler sig.

Bør udføres i 2018.

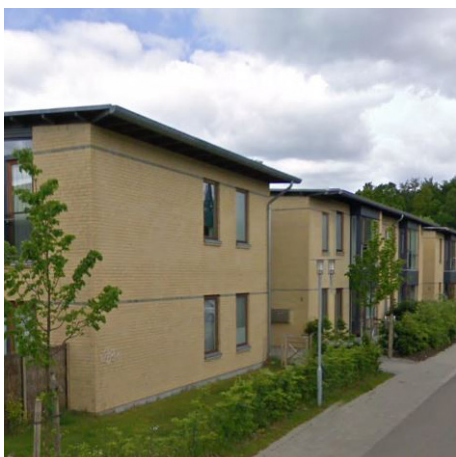
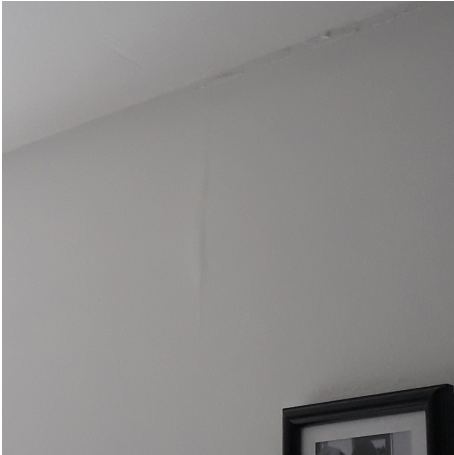
Murværket på facaderne er generelt i god stand uden nævneværdige frostsprængninger og sætningsrevner. På indvendige vægge er der enkelte steder observeret

revnedannelse på væg/loft. Årsagen er typisk sætninger af jordlagene i terrændæk. Det er oplyst, at revner er udbedret og at de tilsyneladende ikke udvikler sig yderligere. Derudover er der registreret saltudtræk flere steder på mørtelfuger. Grunden kan være salte, som ved udtørring udkrystalliserer sig lige under overfladen. Opfugtning af murværket kan være opstået ifbm. opførelsen og frostpåvirkninger inden mørtlen er færdighærdet. Det vurderes, at saltudtræk er af kosmetisk art.

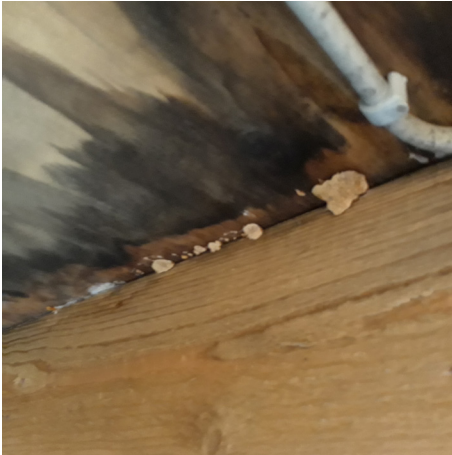
I skur til bolig nr. 15 tv. er der registreret fugtskader indvendig på loft, hvor der ses tydelige fugtskjolder og

dannelse af svamp. Det oplyses, at samme fugtskade forekommer i et yderligere skur.

Mindre alvorlig skade

Fugtskader i lofter anbefales udbedret.

Svampeskader i lofter udbedres i 2018.

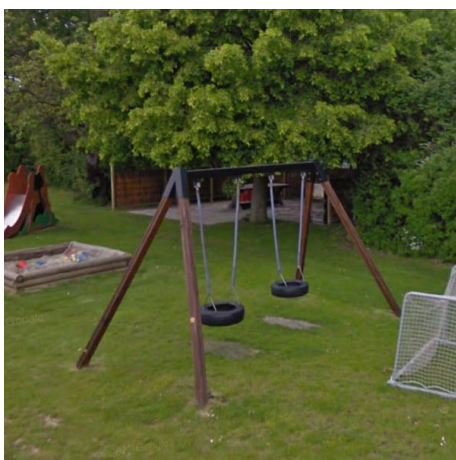
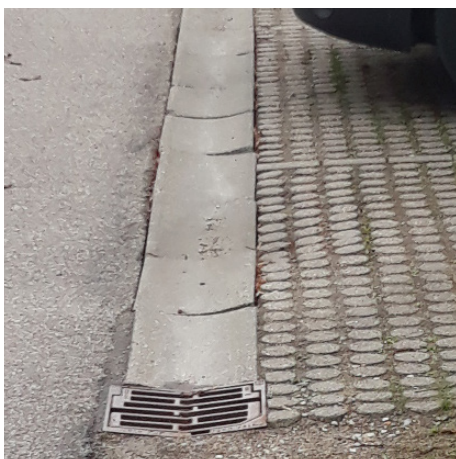
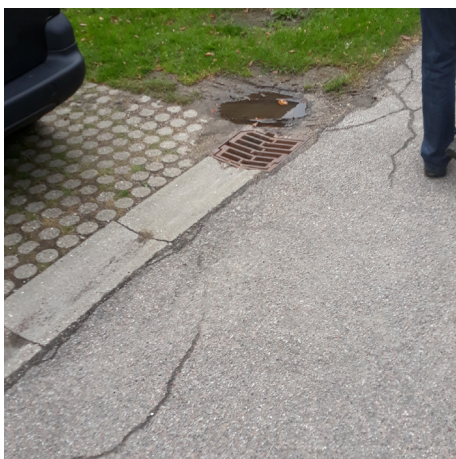
Ved besigtigelsen er det registreret, at vandrender gene-relt forskyder og sætter sig samt at asfalt udviser revne-dannelser.

Forskydninger, forsætninger i belægning og revner i asfalt bør repareres, når disse opstår, for at mindske risici for følgeskader.
