10 ÅRS VEDLIGEHOLDELSPLAN

Gildhøjparken 1-33

Juni 2018
Sagsnr.: 180061

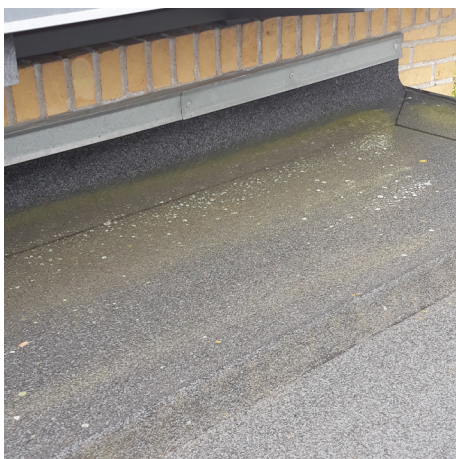
Tagpap er lagt på i forbindelse med opførelsen af byggeriet i 2006. Generelt ligger det pænt og uden synlige tegn på skader. Det oplyses, at tagpap er gennemgået ifbm. 5 års eftersyn i 2011 på alle bygninger. Enkelte steder er der registreret algebelægning.

Kosmetisk skade

Alger på taget er som regel kun et problem af kosmetisk karakter og ofte tager taget ikke skade af algebelægning. Men det tilrådes løbende at fjerne belægningen på tagpap. (Ikke prissat).

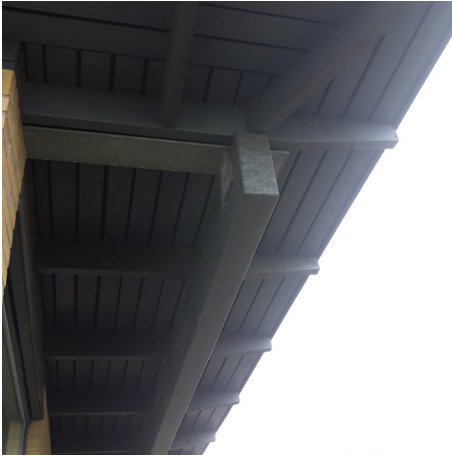
Tagudhæng og synlige spær fremstår i pæn stand, og malerbehandling som forebyggende vedligehold er planlagt til udførelse i 2018.

Kosmetisk skade

Malerbehandling af tagudhæng bør udføres i 2018.

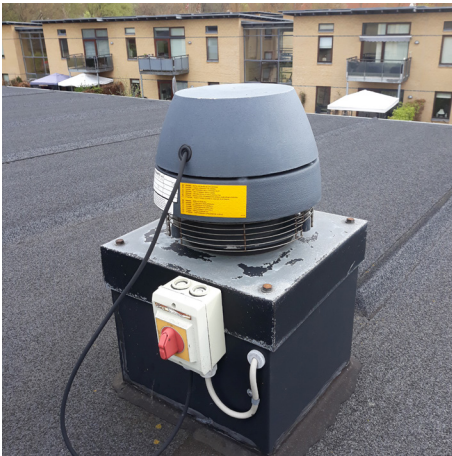
01.02

Tagpap slutter tæt omkring taggennemføringer.

Det anbefales min. 1 gang om året visuelt at efterse taggennemføringerne for revner og evt. gennemtæring, for at sikre, at der ikke trænger vand ind i tagkonstruktionen.

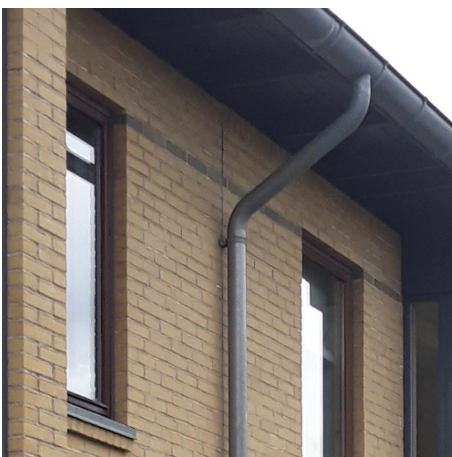
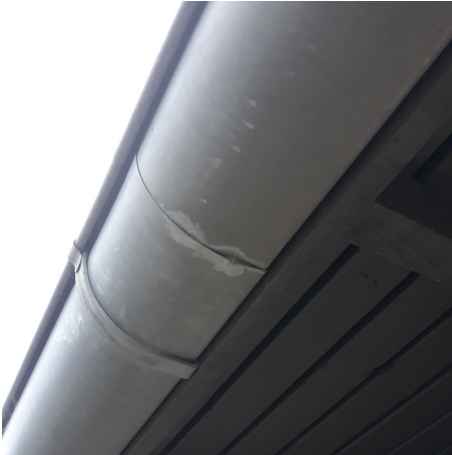
Generelt ser tagrender og nedløb ud til at være velfungerende og uden tegn på begyndende nedbrydning. Dog oplyses det, at der forekommer utætheder ved samlinger i tagrende og det drypper med vand. Der er desuden registreret bladophobning og vand i nogle af tagrenderne,

hvilket med tiden kan føre til tilstopning af renderne.

Mindre alvorlig skade

Bør udføres i 2018 og løbende efterfølgende.

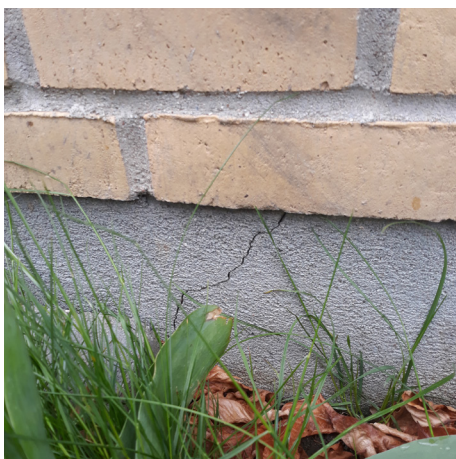
Enkelte steder er der registreret revner i pudslaget.

Mindre alvorlig skade

Sokler med revnet puds bør udbedres inden disse udvikler sig.

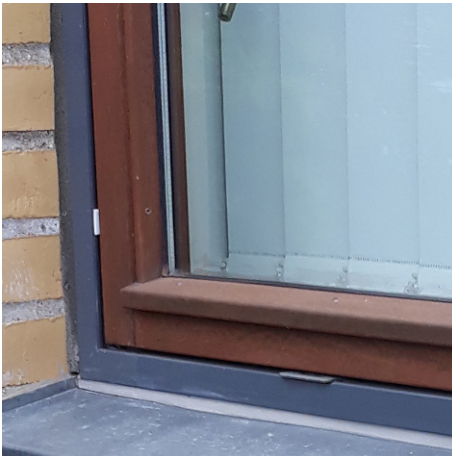
04.02 FUGER OMKRING VINDUER

Mindre alvorlig skade

Det anbefales jævnligt at efterse fugerne for at sikre, at disse er vedhæftende og intakte. Slip til murværk og karm eller et brud kan være årsag til fugesvigt. Tillige vil fugebånd tørre ud med tiden og få nedsat bevægelsesevnen, og elastiske fuger miste deres elasticitet. Alle faktorer, der kan føre til utætheder med risiko for vandindtrængning. Fuger bør rengøres regelmæssigt med f.eks. brun sæbe samt efterskylning af rigeligt, rent vand.

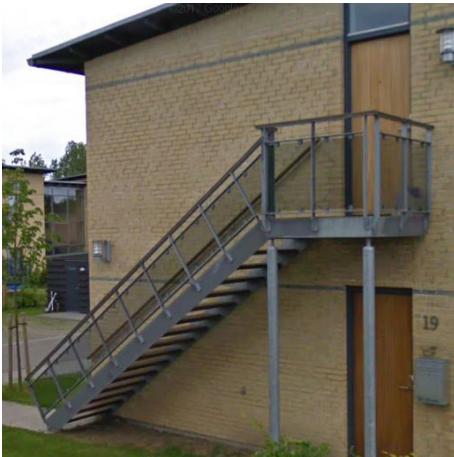
06.02

UDVENDIG TRAPPE

Ingen bemærkninger

Trapperne bør løbende vedligeholdes, så trin, reposer, værn mv. er intakte og trapperne dermed er sikre at færdes på.

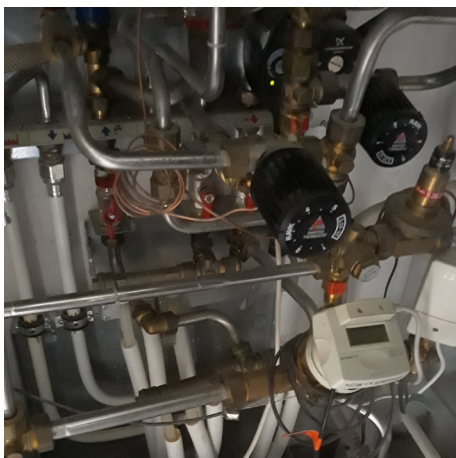
11.01 VARMECENTRAL

Bebyggelsens varmeanlæg er tilsluttet fjernvarmeforsyningen. Der er individuel fjernvarmeunit og varmtvandsbeholder i hver bolig, som forsynes fra fælles varmecentral. Det oplyses, at foreningen ikke har indgået aftale med autoriseret firma ang. servicering af varmeanlægget, hvilket anbefales.

Vi anbefaler, at varmtvandsbeholdere udslammes jævnligt, f.eks. 1 gang hver måned og derudover bør varmeanlægget serviceres af autoriseret firma hvert år.

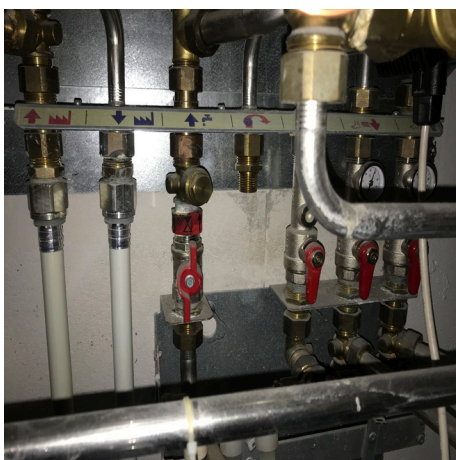
14.01

VANDINSTALLATIONER

Ingen bemærkninger

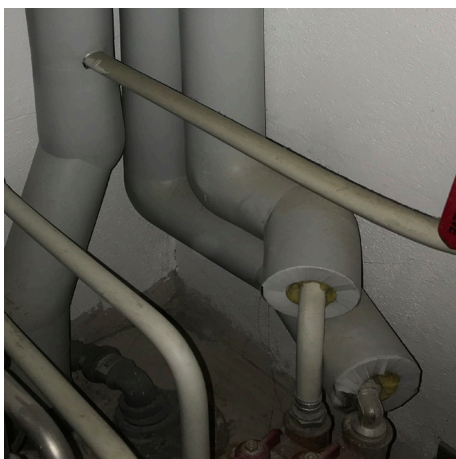
14.02

ISOLERING AF VANDINSTALLATIONER

Ingen bemærkninger

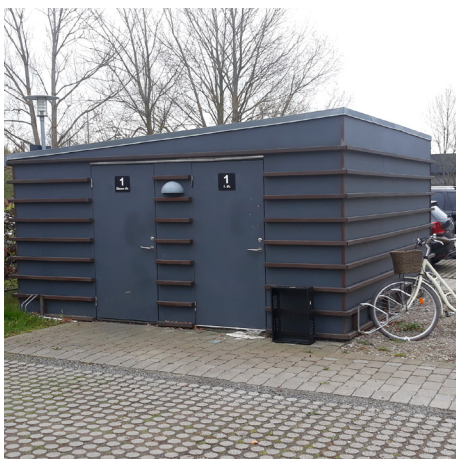
I skur til bolig nr. 15 tv. er der registreret fugtskader indvendig på loft, hvor der ses tydelige fugtskjolder og

dannelse af svamp. Det oplyses, at samme fugtskade forekommer i et yderligere skur.

Mindre alvorlig skade

Fugtskader i lofter anbefales udbedret.

Svampeskader i lofter udbedres i 2018.

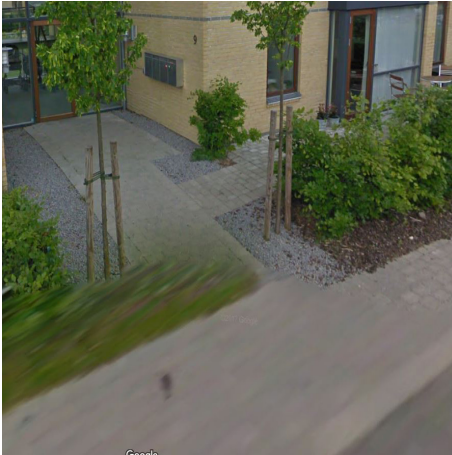
Ved besigtigelsen er det registreret, at vandrender gene-relt forskyder og sætter sig samt at asfalt udviser revne-dannelser.

Forskydninger, forsætninger i belægning og revner i asfalt bør repareres, når disse opstår, for at mindske risici for følgeskader.
